## SB, Posible problema con el circuito de parada del arnés del soporte de cableado, Quitanieves, Fase única, MSB121, MSB121E, 2012-01

Modelos afectados:

MSB121 (96181000700)

MSB121E (96181000800)

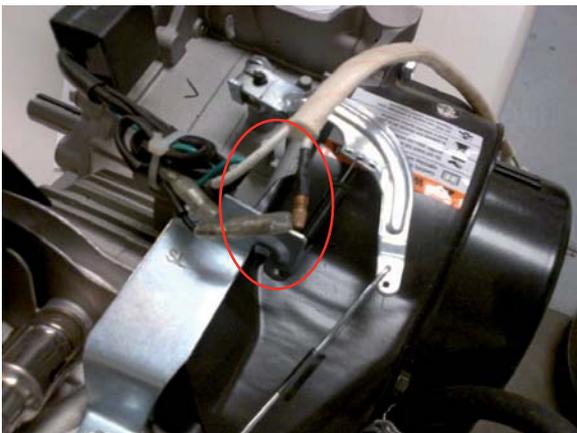
Se ha detectado que un reducido porcentaje de quitanieves de fase única Husqvarna con accionamiento mediante la gama de motores LCT Storm Force (producida entre 2010 y 2011 y comercializada en los países europeos) podría presentar un conector de bala en el circuito de cableado del interruptor de parada desconectado, de manera que el interruptor de parada queda inoperativo para desactivar el motor del quitanieves. Se ha efectuado un cambio general en el diseño del motor, para los soportes de cableado de los modelos producidos en 2012.

Para reparar esta cuestión en los **modelos del año 2010, 2011**, debe volver a conectar el conector de bala situado en la parte superior del motor (consulte la imagen n.º 1):

- A. Localice el cableado del circuito de parada del motor en la parte superior de este, junto al saliente de aluminio de la parte superior de la carcasa del cárter del motor.
- B. Acople el conector de bala macho del cable del interruptor de parada a uno de los dos terminales del conector de bala hembra.
- C. Asegúrese de que los cables están fijados de nuevo al saliente de aluminio de la parte superior del motor.

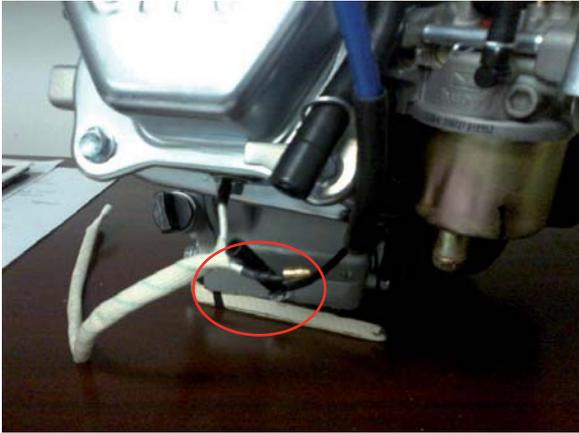
Para reparar esta cuestión en los modelos del año 2011, debe volver a conectar el conector de bala situado debajo del cabezal del cilindro del motor (consulte la imagen n.º 2):

- A. Localice el cableado del circuito de parada del motor situado bajo la carcasa de la válvula del motor.
- B. Acople el conector de bala macho al receptáculo del conector de bala hembra de goma negra.

Al establecer la conexión de los conectores de bala según se indica en las imágenes, se reparan los motores, ya que el interruptor de parada estará operativo.
